Componenti	Tipologie di degrado presenti	Cause	Interventi
Apparati murari			
muratura portante in pietra muratura a sacco con due paramenti in conci di pietra, sacco consistente in inerti di pietra, residui di costruzione, terra e malta. Conci di diverse dimensioni, corsi in gran parte con disposizione irregolare, malta cementizia.	- Attacco di agenti atmosferici e presenza di vegetazione. - Accumulo di detriti tra i conci parziale stiltatura dei giunti tra gli stessi con materiali di vario genere, non originario, con conseguente alterazione cromatica. - Deformazioni strutturali; fratturazioni, distacchi, caduta	Scarsa e impropria manutenzione di difficile datazione.	Revisione generale di cortine in pietra, avendo cura di conservare la patina originale, compreso ispezione dello stato di conservazione dei conci e degli assetti. Eliminazione del materiale di riempimento improprio, rimozione di eventuali chiodi, zanche, staffe e corpi estranei, in genere, estirpazione delle erbe, adottando ogni accorgimento necessario atto a salvaguardare l'integrità dei conci. Scarnificazione profonda dei giunti, lavaggio con acqua e successiva sigillatura con malta idraulica additivata con ammfiro e

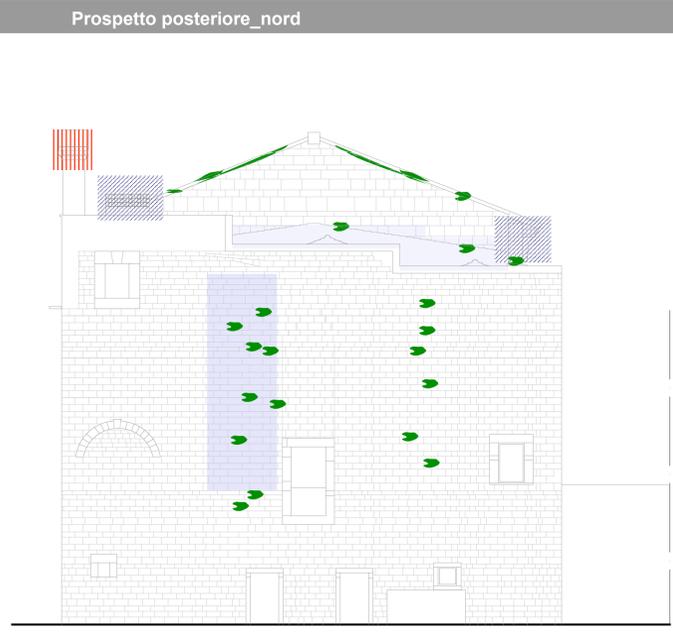
Prospetto retrostante

Mancanze Caduta e perdita di parti, degrado che interessa la muratura del campaniletto a vela posto sul prospetto est.	Dissesto statico causato dalla deformazione e degrado della struttura in legno e ferro che sorregge le campane, inoltre questo dissesto è amplificato dalle vibrazioni delle campane quando suonano. Mancanza di una manutenzione continuativa e programmata negli ultimi decenni.	Intervento di manutenzione non databile.
	Lesioni e dissesto Degrado che interessa la muratura del campaniletto a vela, del timpano e parapetti. Degrado che si manifesta con lesioni e disconnessioni tra i conci di pietra.	dissesto causato dalle infiltrazioni, presenza di vegetazione, deformazioni strutturali.	Trattamento di pulitura con spazzole di saggina. Rimozione di tutte le parti in via di distacco o asportabili con facilità. Realizzazione di intonaco tradizionale a calce, previa rimozione delle parti d'intonaco distaccate, rimozione della vegetazione esistente ed eventuale trattamento preventivo alla crescita di vegetazione con materiali naturali.
