## COMUNE DI TRANI

### PIANO DI ELIMINAZIONE DELLE BARRIERE ARCHITETTONICHE

### RELAZIONE ILLUSTRATIVA

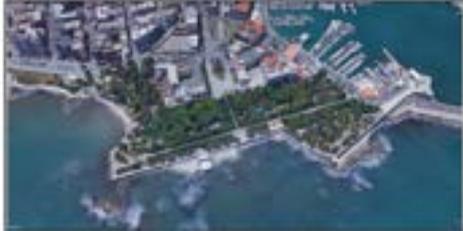
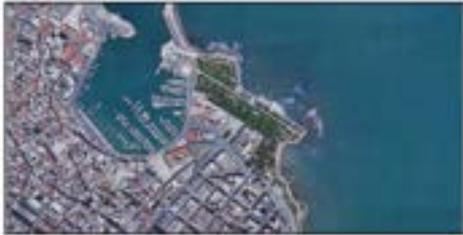
SCHEDE CENSIMENTO BARRIERE ARCHITETTONICHE PATRIMONIO IMMOBILIARE COMUNALE		01
<b>SEZ.A - INDIVIDUAZIONE DELL'IMMOBILE</b>		
Immobile: <b>VILLA COMUNALE</b> Situato in: <b>Piazza Pubblica</b> Coordinate geografiche: lat 41°52'11.027N, long 12°52'07.807E, ab. 8 metri

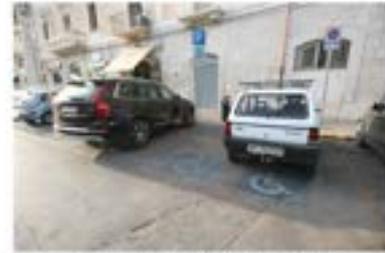
DM 8.3.11 - Presenza di punti saldi fissati in segretaria

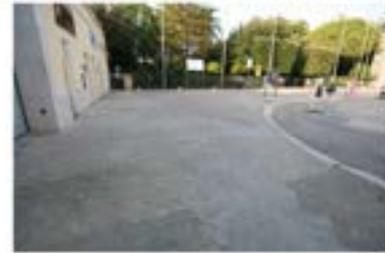
DM 8.3.12 - Presenza di almeno un percorso pedonale accessibile che parta all'ingresso del perimetro

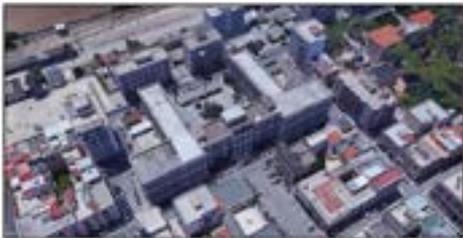
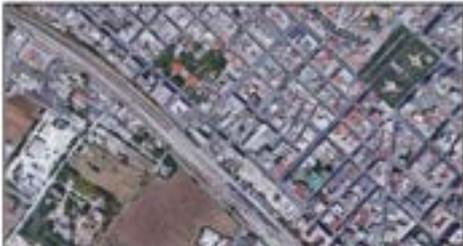
<b>SCHEDA CENSIMENTO BARRIERE ARCHITETTONICHE</b> <b>PATRIMONIO IMMOBILIARE COMUNALE</b>		<b>08</b>
<b>SEZ. A - INDIVIDUAZIONE DELL'IMMOBILE</b>		
Indirizzo: Palazzo di Città Situato in: Via Tenente Luigi Morici, 2 Coordinate geografiche: lat: 41°51'17.27"N, long: 12°29'1.21"E, alt: 52 metri

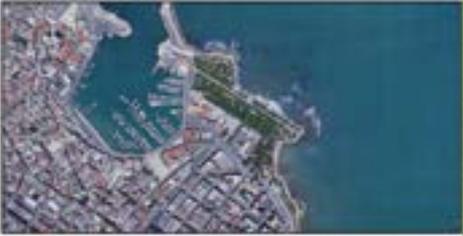
01

Intervento: **VILLA COMUNALE**  
 Situato in: **Piazza Feltrina**  
 Coordinate geografiche lat: 45°38'31.50", long: 12°07'07.80", alt: 8 metri

**N.2.1** - Presenza di segneria  
**N.2.2** - Assiti per la mobilità autonoma dei disabili adulti  
**N.3.2** - Accessibilità percorsi principali  
**N.3.3** - Presenza di almeno un servizio igienico attrezzato  
**N.3.4** - Accessibilità dell'area giochi attrezzata  
**N.4.1** - Presenza di segneria  
**N.4.2** - Presenza di assiti per la mobilità autonoma  
**N.5.2** - Presenza di discendenti

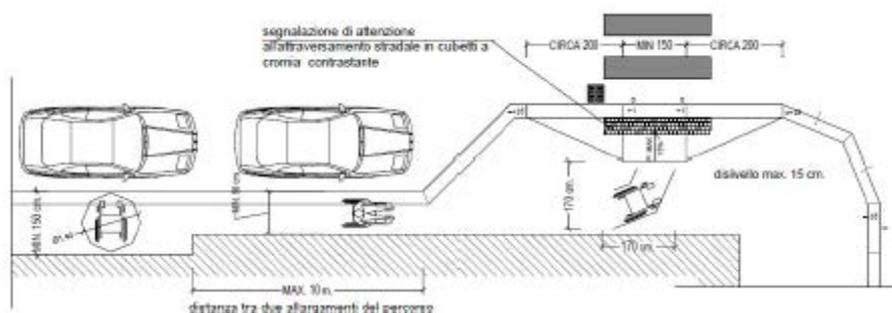
Figura 5

Il percorso pedonale deve avere una larghezza minima di 90 cm; deve però prevedere, al fine di consentire l'inversione di marcia da parte di persona su sedia a ruote, allargamenti del percorso da realizzare in piano almeno ogni 10 m di sviluppo lineare.

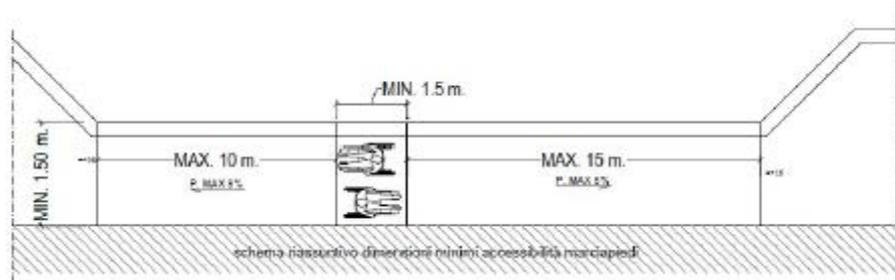
Figura 6

La pendenza longitudinale non deve superare di norma il 5%; ove ciò non sia possibile, sono ammesse pendenze superiori.

Per pendenze del 5% è necessario prevedere un ripiano orizzontale di sosta, di profondità almeno 1,50 m, ogni 15 m di lunghezza del percorso; per pendenze superiori tale lunghezza deve proporzionalmente ridursi fino alla misura di 10 m per una pendenza dell'8%.

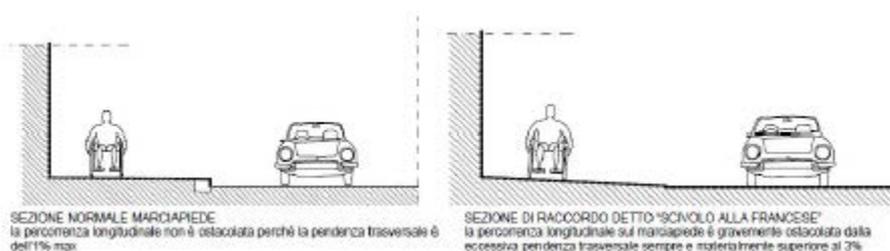
Figura 7

La pendenza trasversale massima ammissibile è dell'1% (art. 8.2.1, D.M. 236/89).

Questo punto richiede una riflessione specifica, perché la pendenza trasversale di un percorso può essere una barriera difficile e pericolosa da superare per il disabile su sedia a rotelle. Queste ultime, infatti, sono strutturalmente composte da due ruote motrici (con spinta a mano) di grande diametro e da due ruote di piccolo diametro (normalmente compreso tra i quindici e i venti centimetri) anteriori e piroettanti. Detta caratteristica permette di agire, per la direzionalità della sedia, esclusivamente sull'azione differenziale delle ruote grandi. Proprio questa caratteristica, però, comporta che la stessa sedia quando si trova su di un piano inclinato tenda ad assumere il verso della massima pendenza - a meno di imporre un elevato sforzo muscolare per frenare la ruota motrice opposta al verso della discesa -.

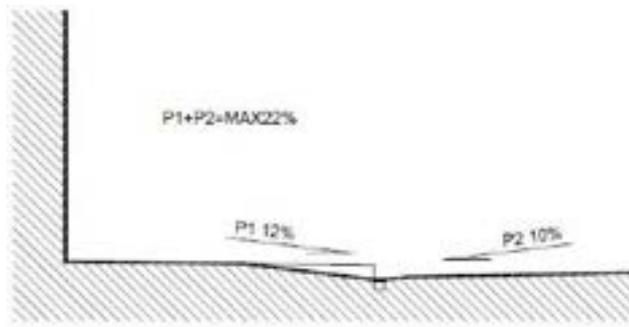
Figura 8

In presenza di contropendenze al termine di un percorso inclinato o di un raccordo tra percorso e livello stradale, la somma delle due pendenze rispetto al piano orizzontale deve essere inferiore al 22%.

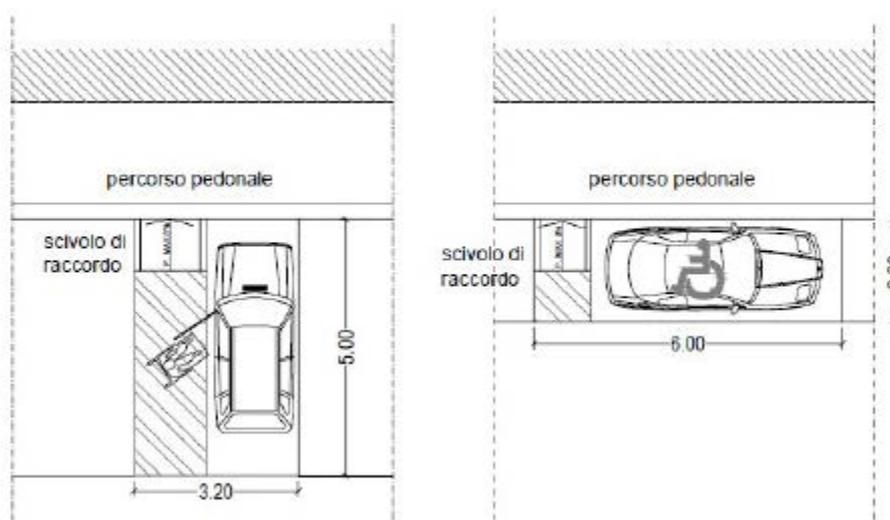
Figura 9

Nelle aree di parcheggio devono comunque essere previsti, nella misura minima di 1 ogni 50 o frazione di 50, posti auto di larghezza non inferiore a m 3,20, e riservati gratuitamente ai veicoli al servizio di persone disabili. Detti posti auto, opportunamente segnalati, sono ubicati in aderenza ai percorsi pedonali.

Quest'ultima disposizione, dettata dal D.M. 236/89, vale come descrizione di posti organizzati a pettine rispetto al senso di marcia veicolare; il D.P.R. 503/96 ha integrato tale disposizione con la successiva descrizione di stallo veicolare in linea rispetto al senso di marcia.

Per i posti riservati disposti parallelamente al senso di marcia, la lunghezza deve essere tale da consentire il passaggio di una persona su sedia a ruote tra un veicolo e l'altro. Il requisito si intende soddisfatto se la lunghezza del posto auto non è inferiore a 6 m; in tal caso la larghezza del posto auto riservato non eccede quella di un posto auto ordinario.

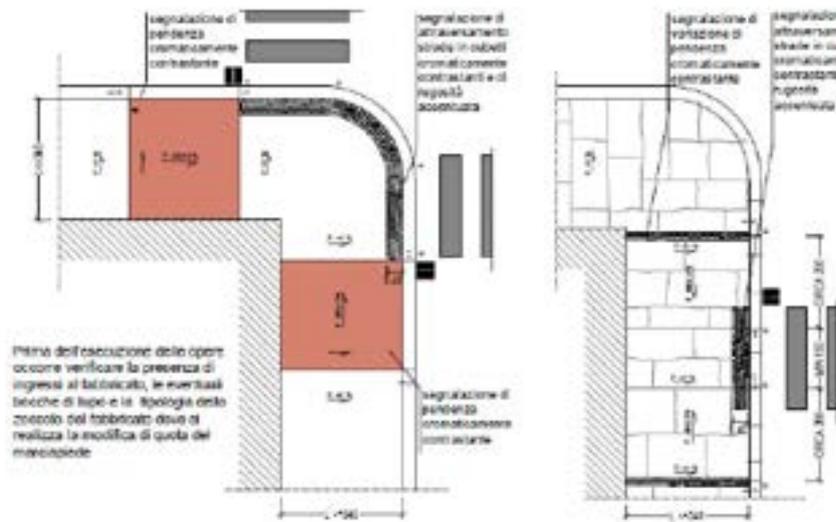
Figura 12

marciapiede di larghezza superiore a 3,70 mt., altezza  $\leq 16$

Pavimentazione in asfalto o lastre lapidee

Pavimentazione in cubetti

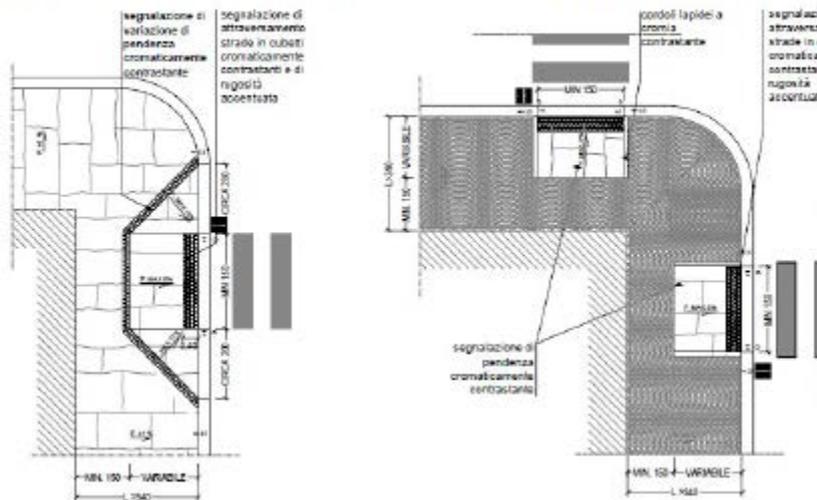
Figura 13

con eliminazione del cordolo esistente

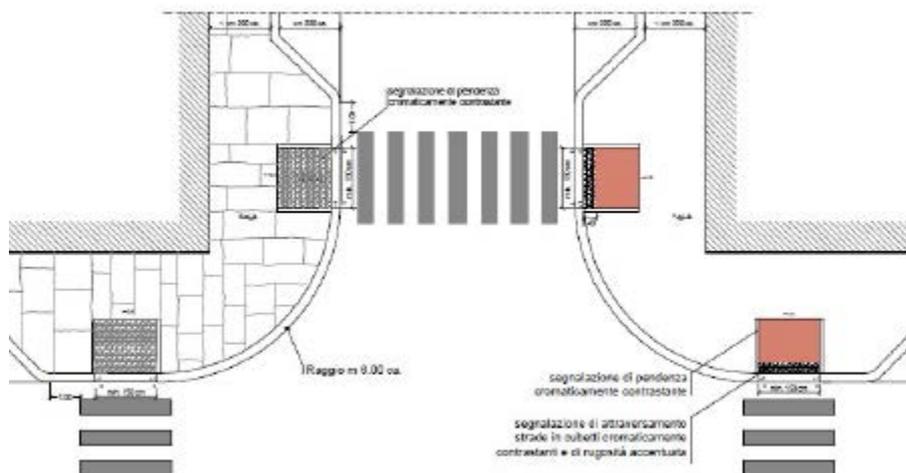
Figura 14

possibili ampliamenti del marciapiede in area di incrocio  
conservando il cordolo esistente

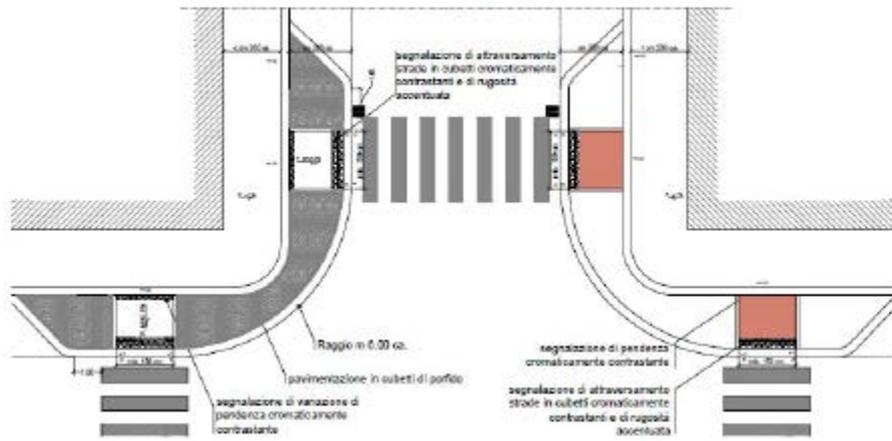
Figura 15

possibile ampliamento dei marciapiedi in area di incrocio sopraelevato  
conservando il cordolo esistente

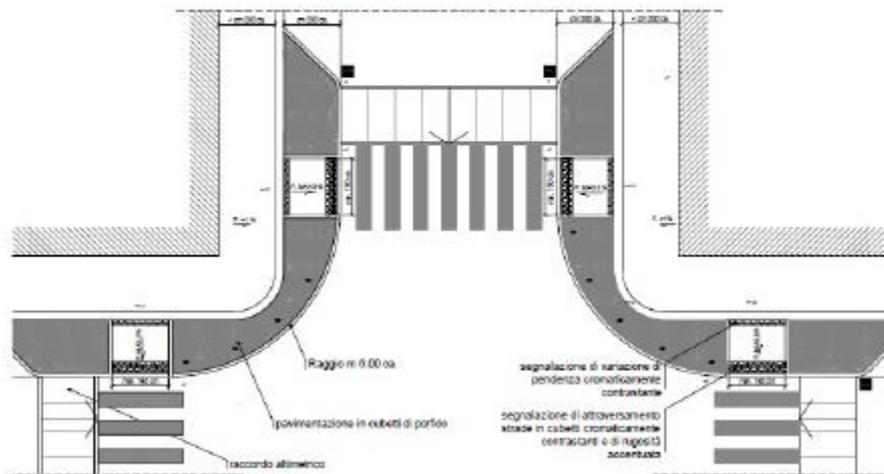
Figura 16

IMPIEGO DEL "CODICE LOGES"  
marciapiede di larghezza superiore a 3,70 mt., altezza <=16

Pavimentazione in asfalto o lastre lapidee

Pavimentazione in cubetti
