Componenti	Tipologie di degrado presenti	Cause	Interventi
Apparati murari			
muratura portante in pietra muratura a sacco con due paramenti in conci di pietra, sacco consistente in inerti di pietra, residui di costruzione, terra e malta. Conci di diverse dimensioni, corsi in gran parte con disposizione irregolare, malta cementizia.	- Attacco di agenti atmosferici e presenza di vegetazione. - Accumulo di detriti tra i conci parziale stiltatura dei giunti tra gli stessi con materiali di vario genere, non originario, con conseguente alterazione cromatica. - Deformazioni strutturali; fratturazioni, distacchi, caduta	Scarsa e impropria manutenzione di difficile datazione.	Revisione generale di cortine in pietra, avendo cura di conservare la patina originale, compreso ispezione dello stato di conservazione dei conci e degli assetti. Eliminazione del materiale di riempimento improprio, rimozione di eventuali chiodi, zanche, staffe e corpi estranei, in genere, estirpazione delle erbe, adottando ogni accorgimento necessario atto a salvaguardare l'integrità dei conci. Scarnificazione profonda dei giunti, lavaggio con acqua e successiva sigillatura con malta idraulica additivata con ammfiro e

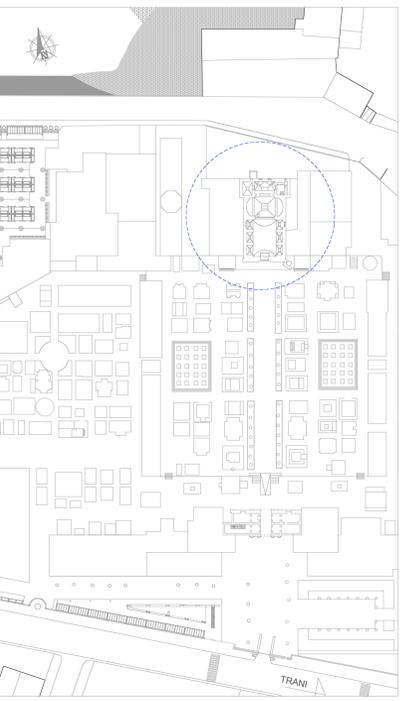
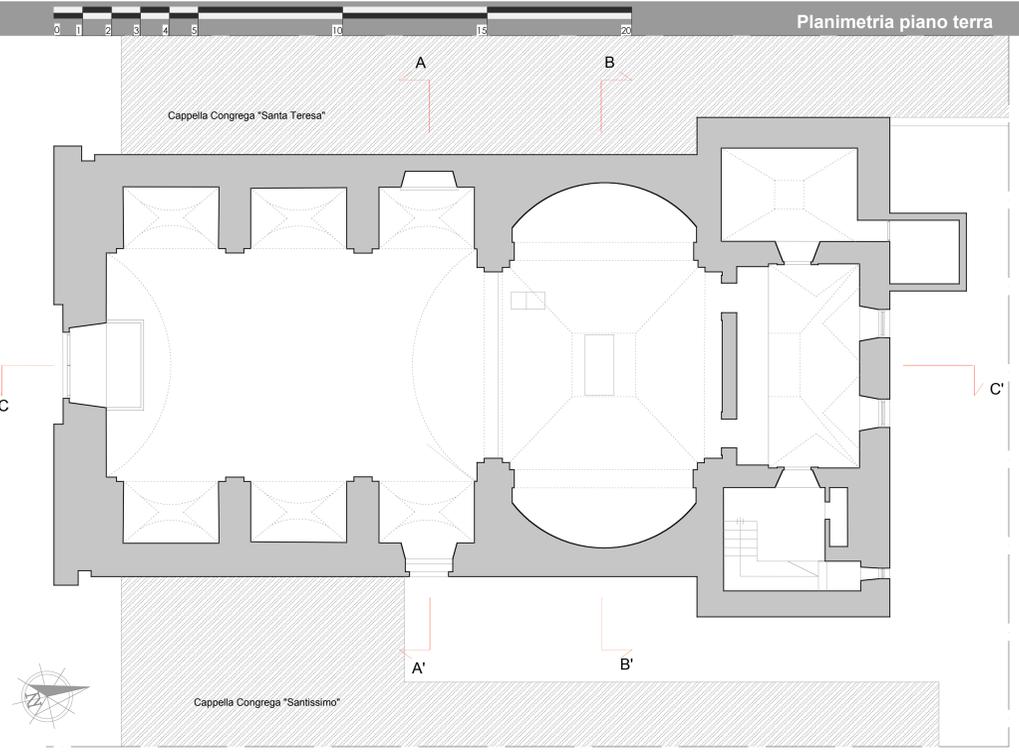
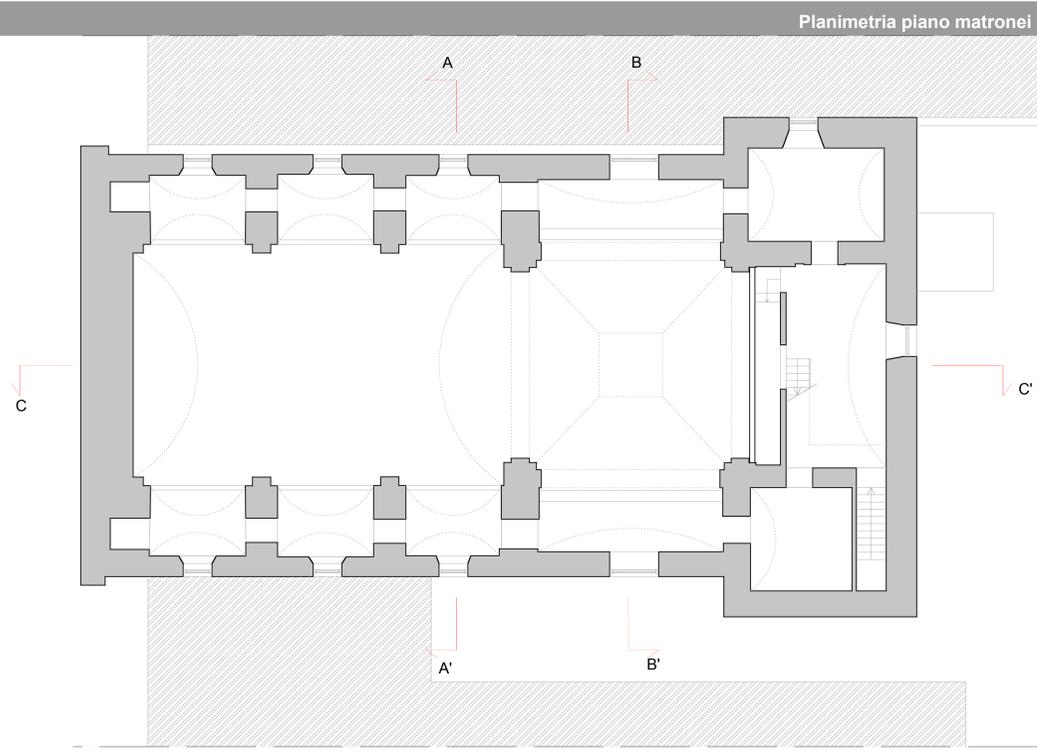
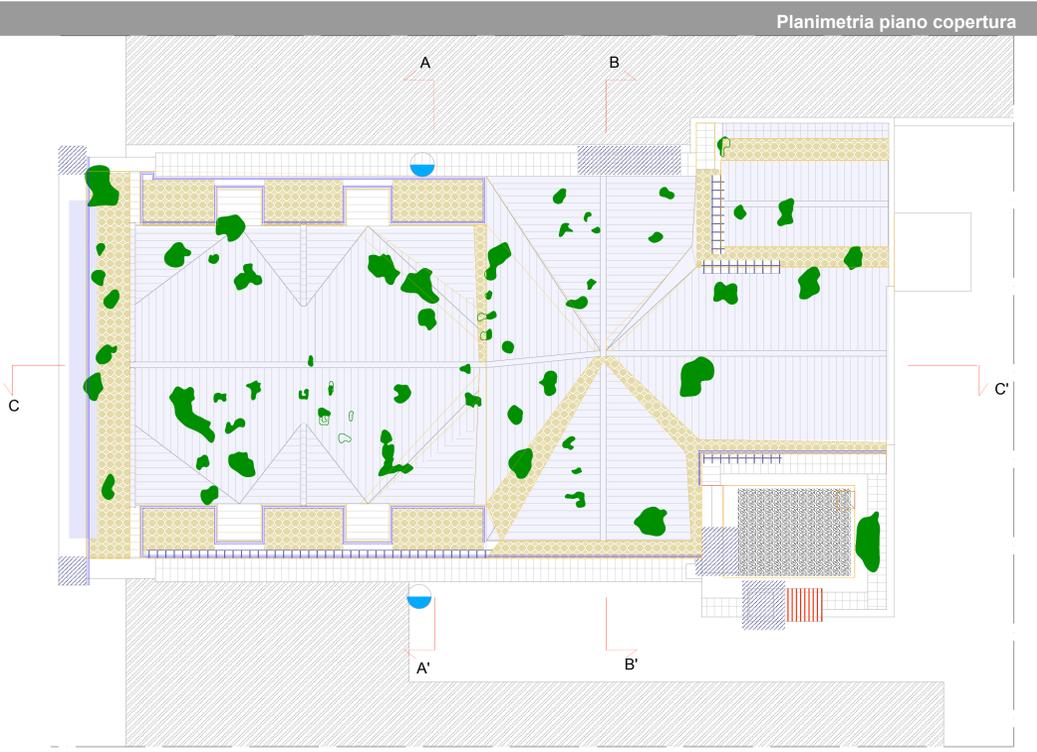
Mancanze Caduta e perdita di parti, degrado che interessa la muratura del campaniletto a vela posto sul prospetto est.	Dissesto statico causato dalla deformazione e degrado della struttura in legno e ferro che sorregge le campane, inoltre questo dissesto è amplificato dalle vibrazioni delle campane quando suonano. Mancanza di una manutenzione continuativa e programmata negli ultimi decenni.	Intervento di manutenzione non databile.
	Lesioni e dissesto Degrado che interessa la muratura del campaniletto a vela, del timpano e parapetti. Degrado che si manifesta con lesioni e disconnessioni tra i conci di pietra.	dissesto causato dalle infiltrazioni, presenza di vegetazione, deformazioni strutturali.	Trattamento di pulitura con spazzole di saggina. Rimozione di tutte le parti in via di distacco o asportabili con facilità. Realizzazione di intonaco tradizionale a calce, previa rimozione delle parti d'intonaco distaccate, rimozione della vegetazione esistente ed eventuale trattamento preventivo alla crescita di vegetazione con materiali naturali.

Incrostazione Deposito stratiforme, compatto e generalmente aderente al substrato, composto da sostanze inorganiche o da strutture di natura biologica	Condensazione e successiva evaporazione di acqua che lascia sulle superfici protette dalla pioggia particellato, fosfato e carbonato di calcio	
	Elementi estranei Chiusura dei giunti dei conci lapidei delle murature con materiale vario, non originario, con conseguente alterazione cromatica.	Intervento di manutenzione non databile.	
	Erosione asportazione di materiale con conseguente alveolizzazione e corrosione degli strati superficiali; distacco di intonaco e scialbo.	la componente ambientale sui paramenti esterni, quale l'azione fisico-chimica di particelle inquinanti e meccanica esercitata dall'acqua meteorica, dal vento, dall'alternarsi dei cicli di gelo-digelo e dall'irraggiamento solare.

impermeabilizzazione strato impermeabile di guaina bitume polimero elastomerico dello spessore di mm.4.	<p>Infiltrazioni meteoriche Degrado che si manifesta con la perdita di tenuta dovuta alla rottura, sconnessioni e deterioramento dei coppi in coccio che costituiscono il rivestimento del tetto a falde che copre la chiesa. Questa circostanza provoca evidenti infiltrazioni di acque meteoriche all'interno che bagnano le strutture sottostanti.</p> <p>Infiltrazioni meteoriche Degrado che si manifesta con la perdita di elasticità ed aderenza del manto impermeabile sulle superfici dei parapetti e sulla volta adiacente ai campanili a vela, che si manifesta con vistose macchie di umidità e degrado sugli intonaci interni.</p> <p>Infiltrazioni meteoriche Degrado che si manifesta con la perdita di elasticità ed aderenza del manto impermeabile sulle superfici di scorrimento e convogliamento delle acque meteoriche, che si manifesta con vistose macchie di umidità e degrado sugli intonaci interni.</p> <p>Infiltrazioni meteoriche Perdita degli assetti e falscenza degli incassi nella muratura</p>	Invecchiamento, vetustà e scarsa manutenzione dei coppi ed embri e degli ingarzi sui muri perimetrali Invecchiamento e scarsa manutenzione del manto impermeabile esistente Invecchiamento e scarsa manutenzione del massetto impermeabile esistente Assenza di manutenzione e aggressione agenti atmosferici impossibilità di ispezione	Smontaggio con recupero dei coppi e degli embri esistenti con integrazione di altri dello stesso tipo o sostituzione di quelli recuperabili. Revisione di tutta la superficie sottostante e di contatto con i muri perimetrali, consolidamento e ripristino delle parti ammalorate, guaina impermeabilizzante elastomerica con rivoli ed ingarzi sui muri perimetrali, rimontaggio dei coppi recuperati. Eliminazione degli strati di materiale impermeabilizzante. Sostituzione completa del vecchio manto impermeabile con la posa in opera di strato impermeabilizzante costituito da un materiale bicomponente elastico con interposizione di rete in polipropilene, previa pulitura, spianatura e verifica delle pendenze del sottotetto e con la posa in opera di massetto finale in ciottolopesto avente caratteristiche simili a quello esistente Eliminazione degli strati di materiale impermeabilizzante posto nel tempo a precaria soluzione di infiltrazioni di acque meteoriche. Revisione di tutta la superficie sottostante e di contatto con i muri perimetrali, pulitura e consolidamento e ripristino delle parti ammalorate trattamento impermeabilizzante costituito da un materiale bicomponente elastico con interposizione di rete in polipropilene, verifica delle pendenze, ingarzi nei muri perimetrali e dei bocchettoni di dispersione delle acque. Successiva posa in opera di massetto finale in ciottolopesto avente caratteristiche simili a quello esistente. Intervento di risanamento degli elementi in pietra limitatamente a quelli in cui confluiscono le acque meteoriche delle coperture in modo che si evitino perdite nascoste senza compromettere la lettura architettonica del monumento. Eliminazione del materiale di riempimento improprio, scarnificazione profonda dei giunti, lavaggio con acqua e successiva sigillatura con malta idraulica additivata con antirullo e polvere di pietra. Trattamento biocida e ciclo protettivo finale a base idro-oliorepellente ecologico, applicato a pennello o con erogatore manuale.
